Primjena u fokusu

Štetni utjecaj abrazije - Oprema s rotirajućim dijelovima

Studija slučaja

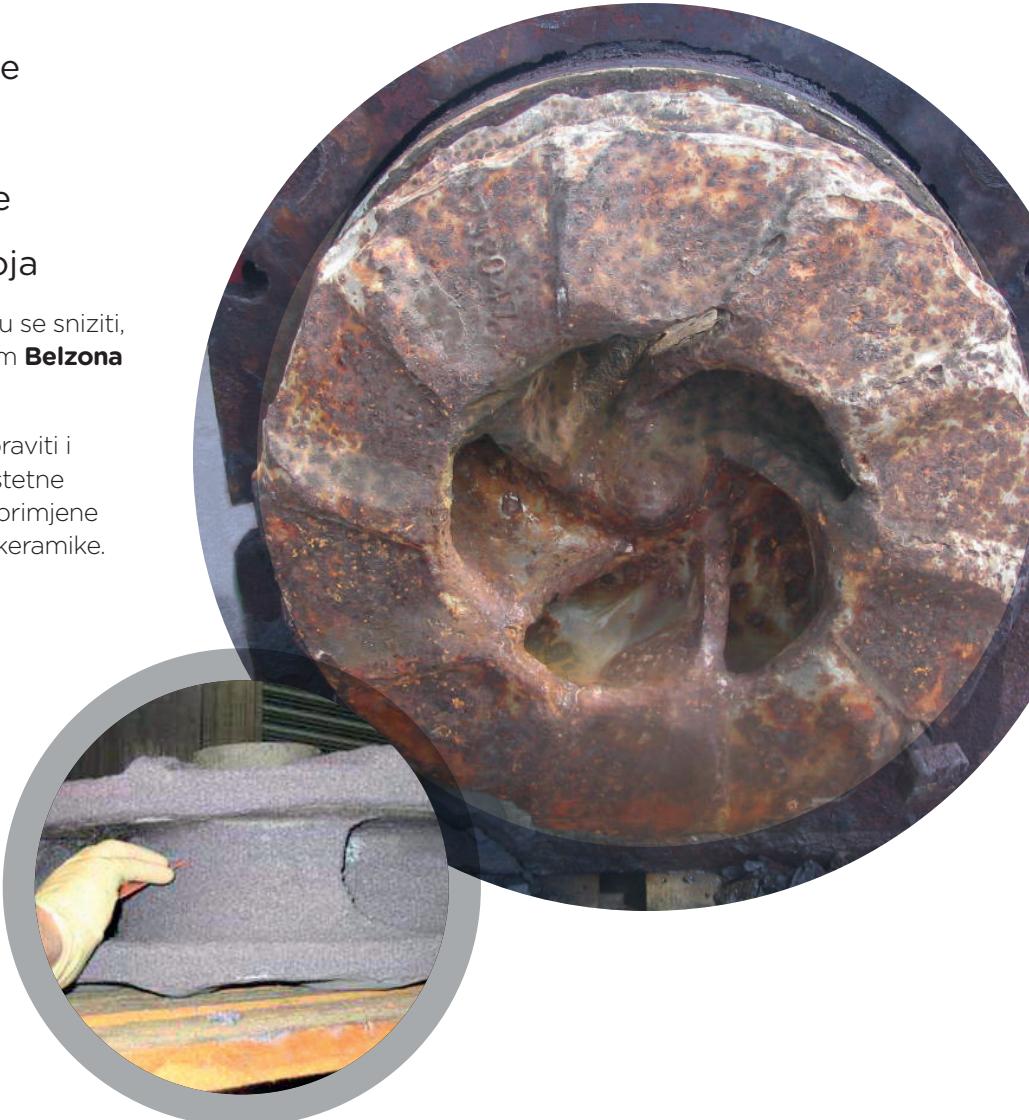
Oprema s rotirajućim dijelovima, poput pumpi za muljevitu vodu, vrlo je podložna oštećenjima uslijed abrazije. Rad u abrazivnim uvjetima uzrokuje habanje opreme sve do stanja neupotrebljivosti. Ukoliko je uz abraziju prisutna i erozija, vijek trajanja opreme dodatno se skraćuje. Vrlo malo materijala otporno je na abraziju te se izbor prikladnog materijala za rad u takvim uvjetima, u pravilu obavlja na temelju omjera vijeka trajanja i cijene. Rad u abrazivnim uvjetima uzrokuje:

Istrošena i oštećena oprema može se popraviti i zaštiti, kako bi bila otpornija na buduće štetne utjecaje abrazije i to hladnim postupkom primjene povoljnijih Belzona materijala s dodatkom keramike.

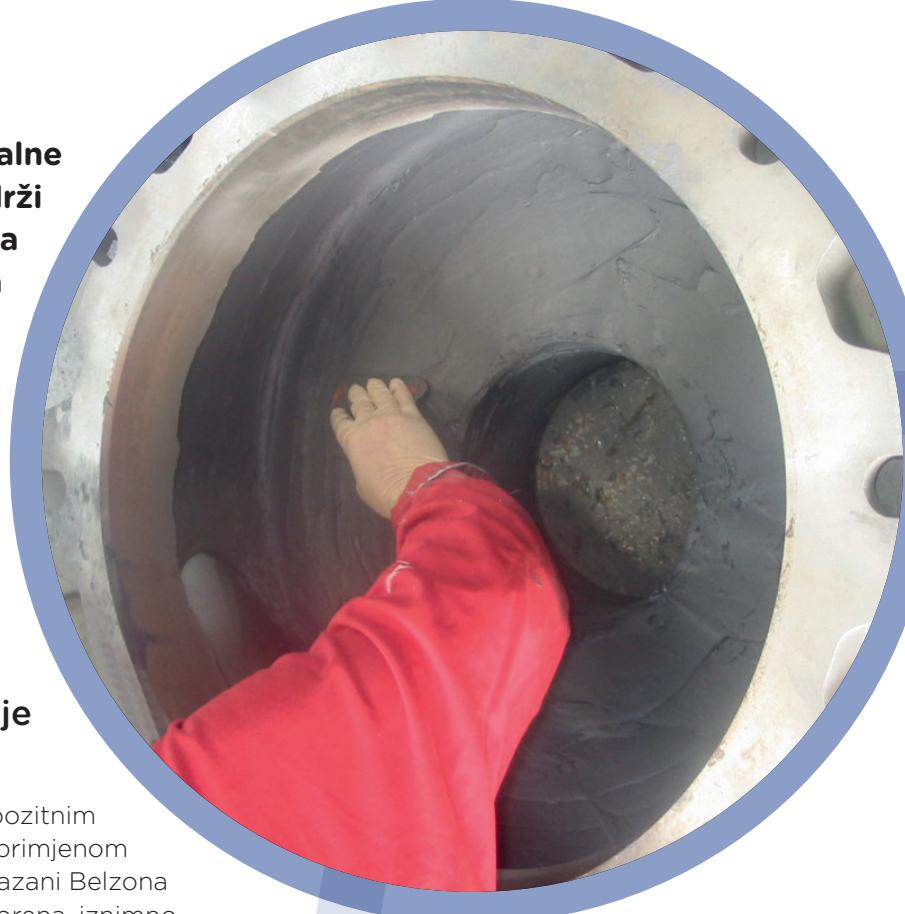
Rutinskim pregledom centrifugalne pumpe, koja je radila s talogom koji sadrži vrlo abrazivni leteći pepeo, utvrđena su znatna erozivna oštećenja kućišta i rotora. Dalnjim pregledima uočeno je, da je 10-15 mm strukture rotora doslovce nestalo, a udubljenja na kućištu bila su duboka otprilike 20 mm.

Oštećeni dijelovi nadograđeni su Belzona kompozitnim sustavom na svoje izvorne dimenzije i obrađeni primjenom dijamantnog alata. Rotor i kućište zatim su premazani Belzona materijalom s dodatkom keramike, čime je stvorena iznimno čvrsta kombinacija materijala, s ciljem povećanja otpornosti na abraziju u budućem radu pumpe.
